# Teknik och metod

Losstagning moderna personbilar

Teknik och metod – Losstagning i moderna personbilar.

Tidsperiod: 2021

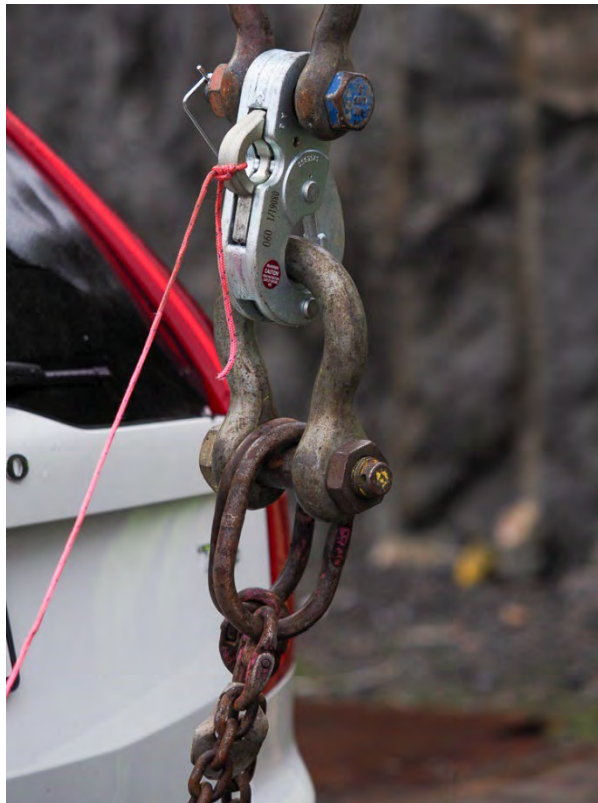
*Figur 9. Släppkrok, kättingar och dragsnöre för släpp från kran.*

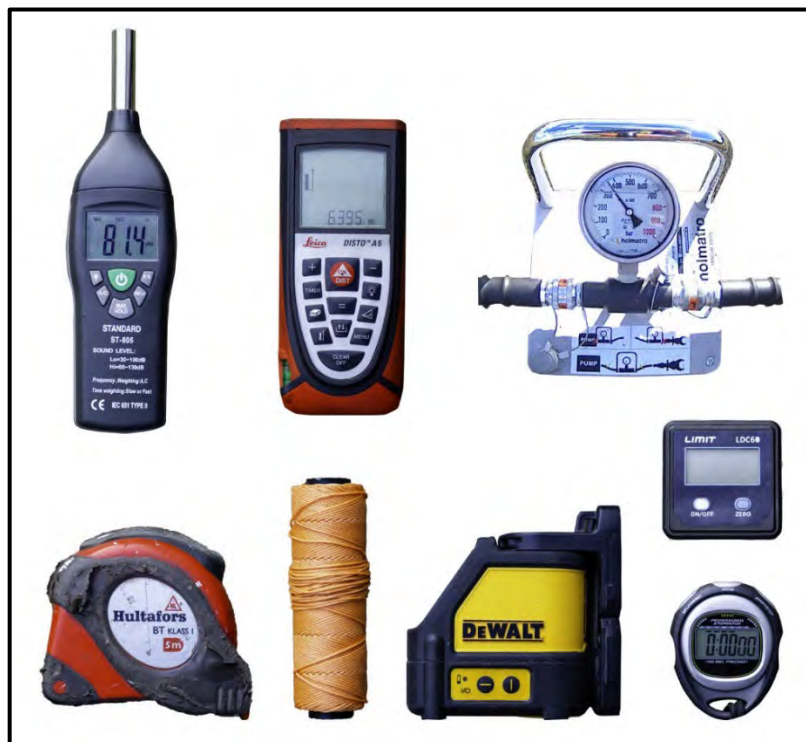
Figur 11. Använd mätutrustning.

- ljudnivåmätare Standard ST-80, inställd på snabb mätning med en reaktionstid på 125 ms och en noggrannhet på  $\pm 1,5$  dB.

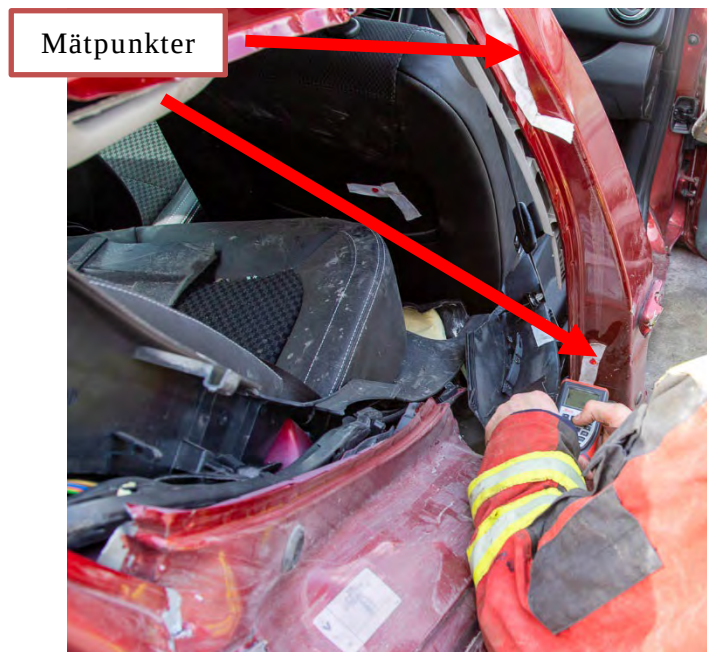
*Figur 12. Avståndsmätning med lasermätare.*

Vid sidokollision har i vissa fall intryckningen mätts från korslaserns lodlinje till mätpunkt på fordonets yttersida.

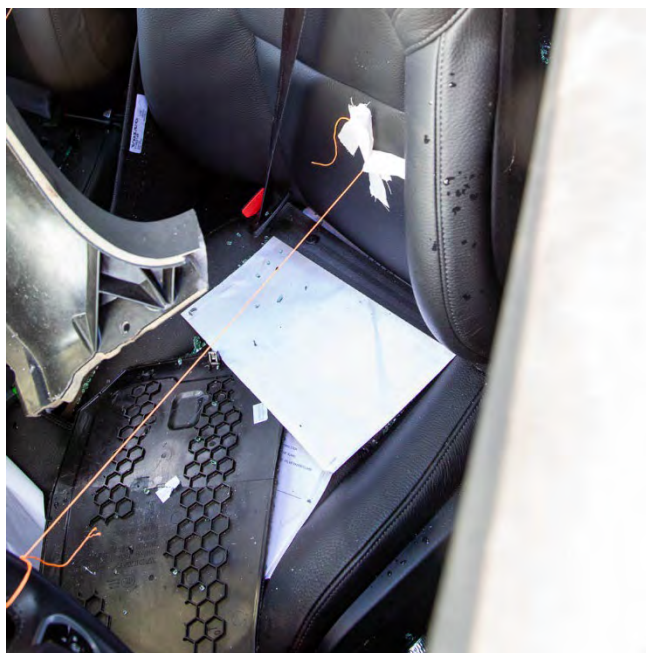
*Figur 13. Rörelseindikering med tejpat murarsnöre, med tydlig indikation på att avståndet har ökat.*

Rörelseindikering görs dels med krysslaser för att upptäcka tidiga rörelser i en punkt eller med tejpat murarsnöre mellan två punkter och dels för att kunna upptäcka om avståndet först ökar för att sedan minska eller vice versa under ett test.

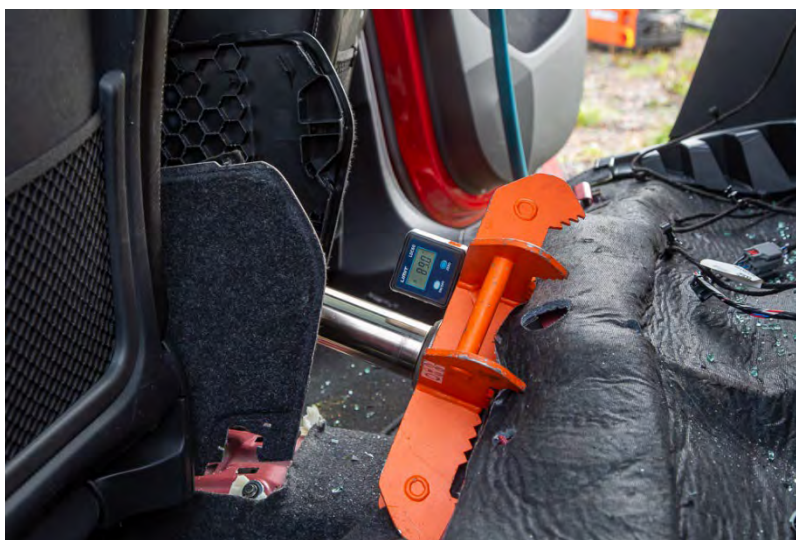
### Vinkelmätning:

Vinkeln mäts som en relativ vinkel mellan exempelvis verktyg och anläggningsyta, mothållsplatta eller kors-stöd.

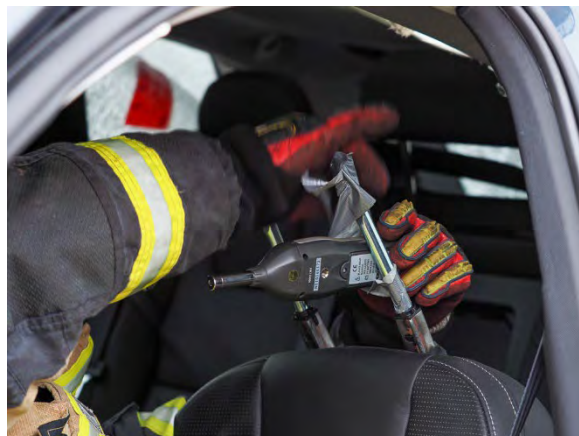
### Ljudnivå:

Ljudnivåmätaren tejpas eller kläms fast på nackstöd på förarplatsen. Mätaren sätts i läge "Hold" och maxvärdet läses av efter genomfört testmoment.

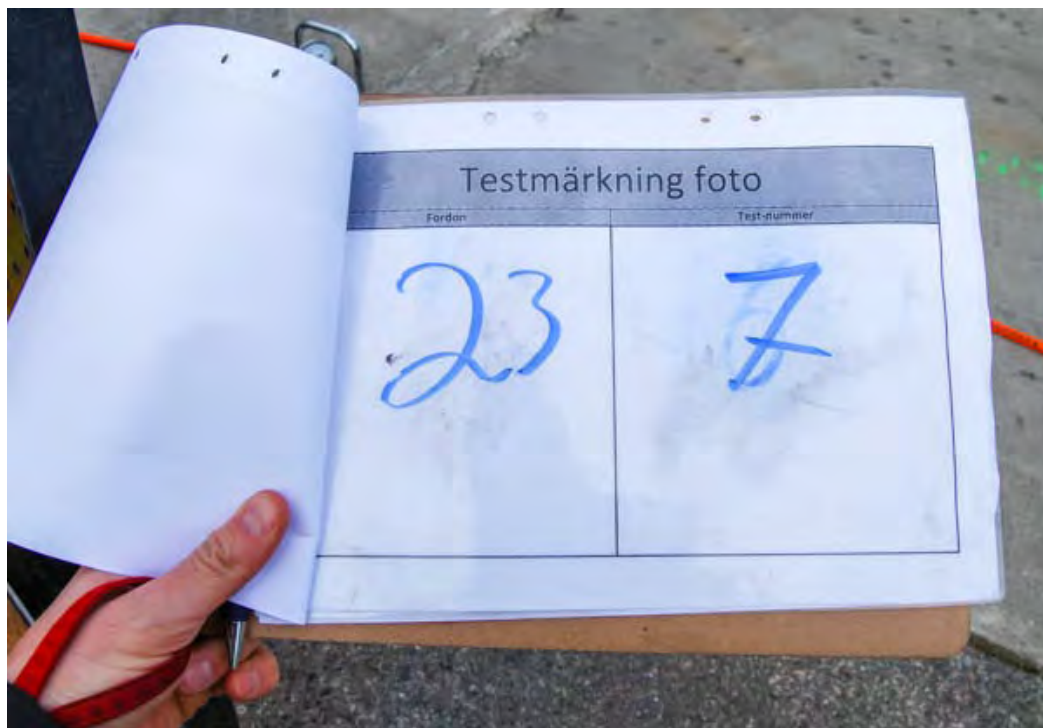
Figur 18. Testmärkning foto, testfordon #23 med test #7 i bild.

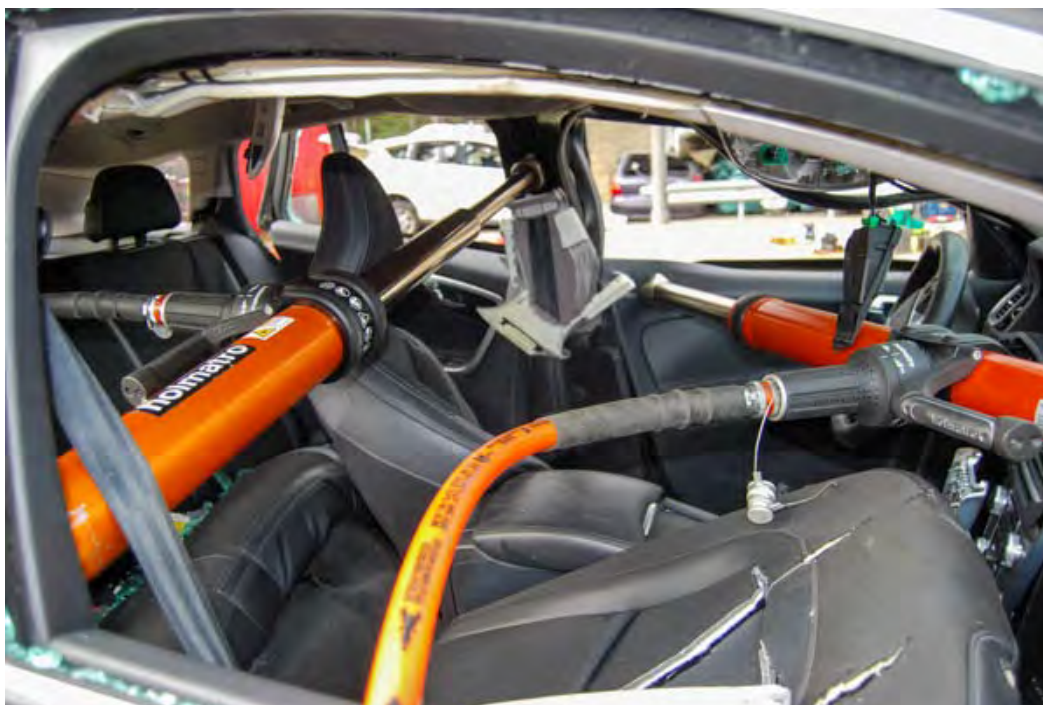
Figur 19. Testfoto, testfordon #23, del av test #7.

| Testprotokoll 23 | | Testbil #/beskrivn/modell:<br>Fordon #23/ Sidokrock smal/XXXXXX<br>Fordonet kraftigt intryckt vid B-stolpen. Sätet kollapsat. |

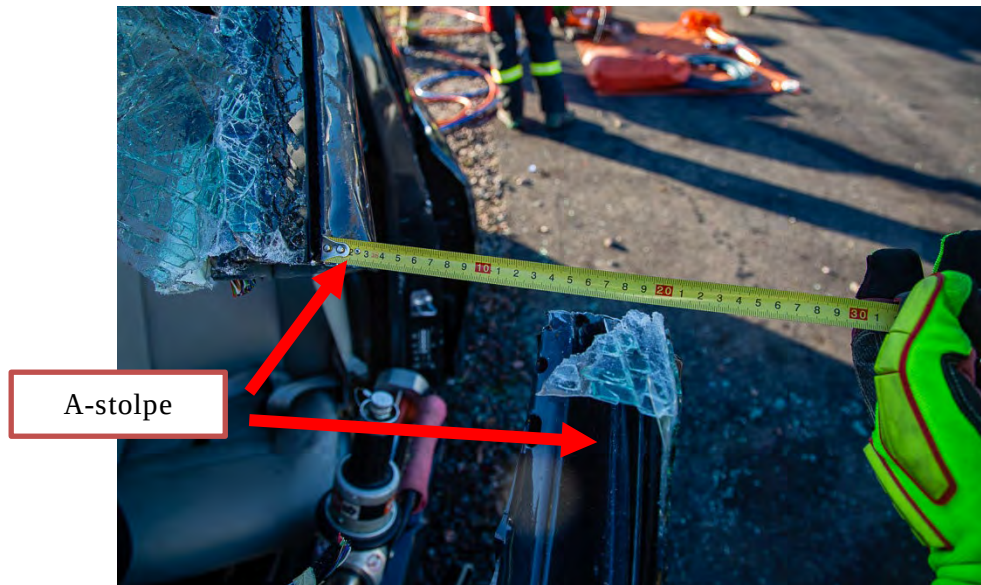
Figur 23. A-stolpe som skjutit ut 20 cm vid klipp.

Denna egenskap, eller inneboende fjädring, syns också tydligt vid klipp av stolpar som i extremfallet kan skjuta ut upp till 20 cm vid klipp (Figur 23).

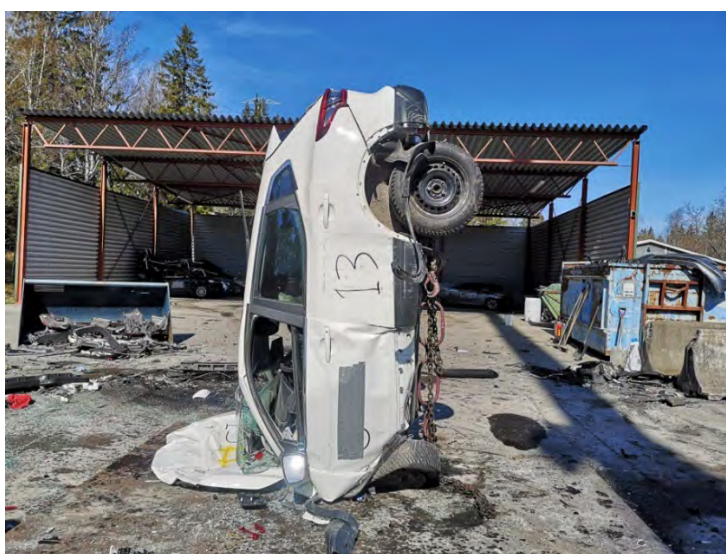
Figur 28. Stolpar och trösklar relativt intakta, instrumentpanelen intryckt.

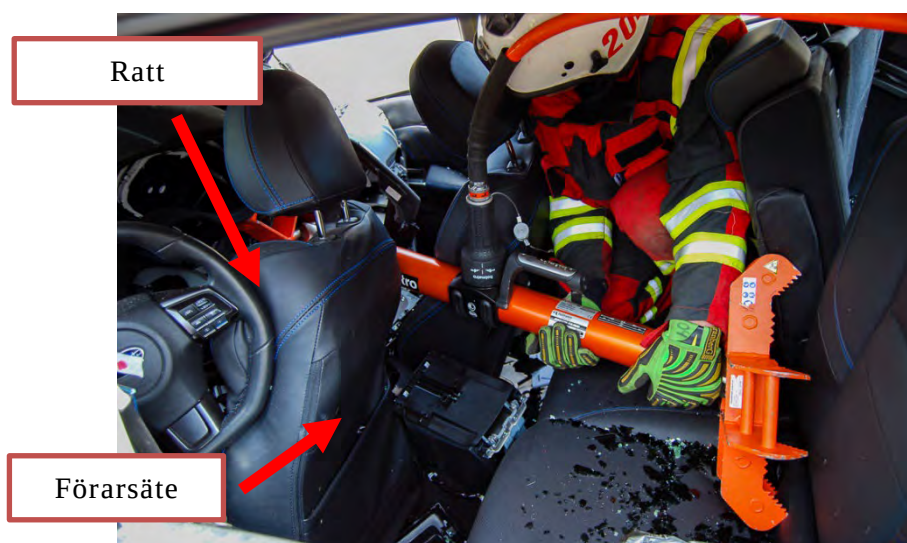
Figur 29. Frontalkollision med torpedvägg och instrumentpanel intryckt.

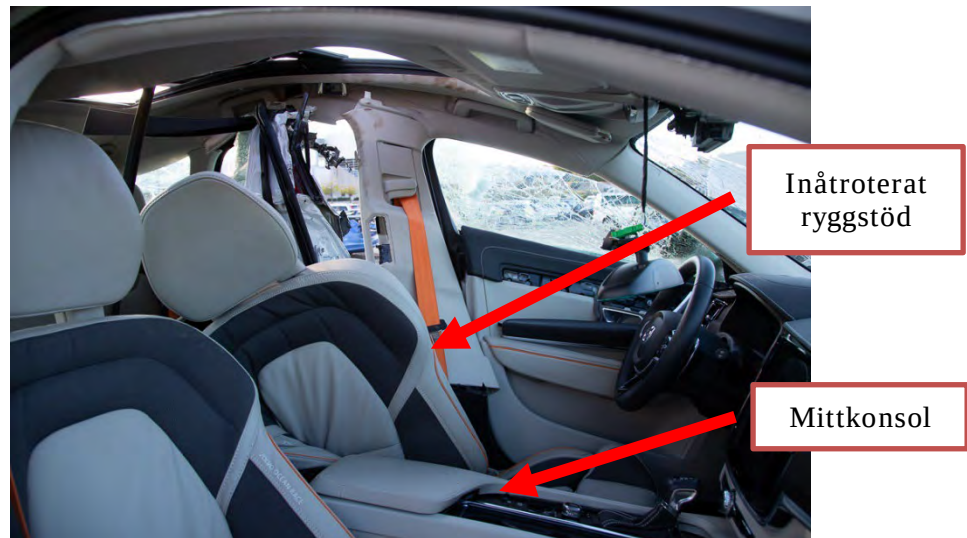
Figur 33. Mycket kraftig deformation samt ryggstöd som roterat inåt.

1. B-stolpe och golv får mycket kraftiga deformationer redan i måttliga krockhastigheter (Figur 33).
2. Sätets ryggstöd roterar. Oftast sker denna rotation utåt men ibland in mot kupén (Figur 33).
3. B-stolpen blir i vissa fall kraftigt intryckt i överkant så att den lägger sig över sätet, ibland med följd av en separation mellan B-stolpens överkant och taklinan.
4. När B-stolpe och/eller golv är intryckt är det mycket svårt eller ibland ej möjligt att trycka ut uppkommen deformation med hjälp av bändare dels på grund av begränsningar i slaglängd, dels på grund av materialets hårdhet. Kättinglosstagning kan här vara ett bra alternativ (Figur 34). Observera att enbart låg kättinginfästning kan medföra en risk att fordonet lyfter vid drag och blir instabilt.

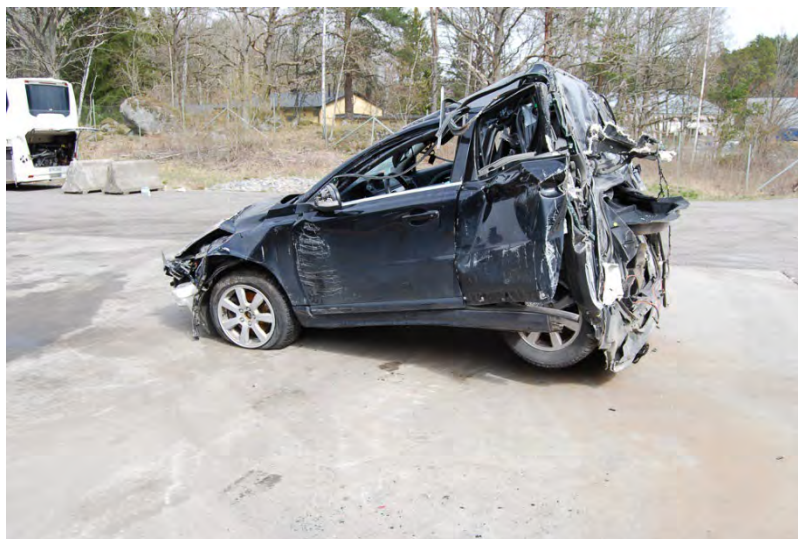
*Figur 35. Extremt kraftig deformation vid bakändeskollision.*

1. Fordonets bakre delar blir extremt kraftigt deformerade (Figur 35). Dock bör det tas i beaktning att simuleringarna av kollision bakifrån med släpp från kran ej tillåter framåtflyttning av fordonet vilket, med största sannolikhet, hade skett i en verklig kollision.
2. Den så kallade hundbensstrukturen mellan C-stolpe och tröskel tenderar att separera i punktsvetsningen och/eller vika sig cirka 30 cm framför C-stolpen (Figur 36).
3. C-stolpar och golv separerar vilket medför att det ej går att trycka ut golv genom att trycka mot/dra i C- eller D-stolpar (Figur 37).
4. Golvet viks vid vissa tillfällen (Figur 37).

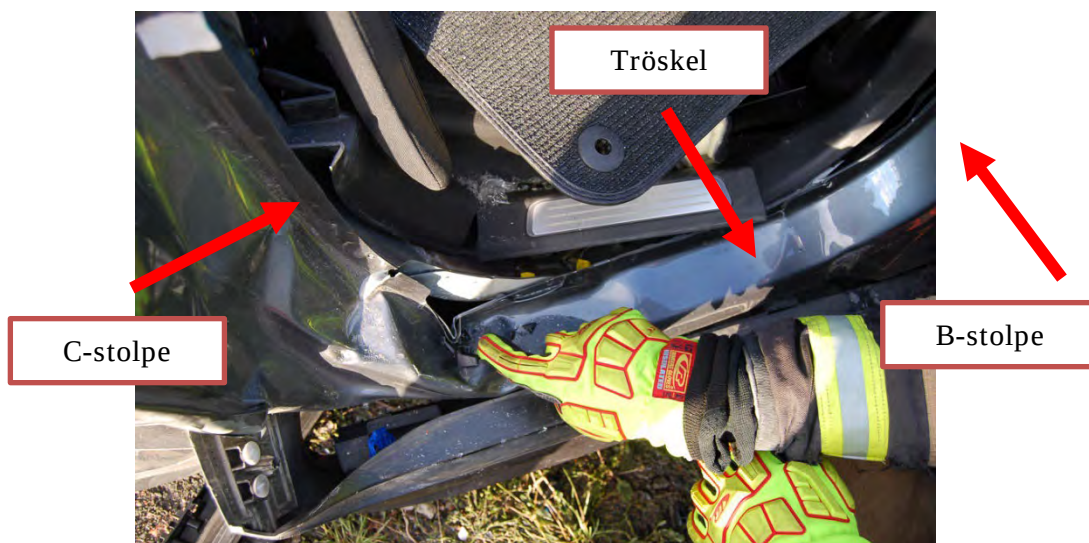
Figur 36. Separation i punktsvetsning.

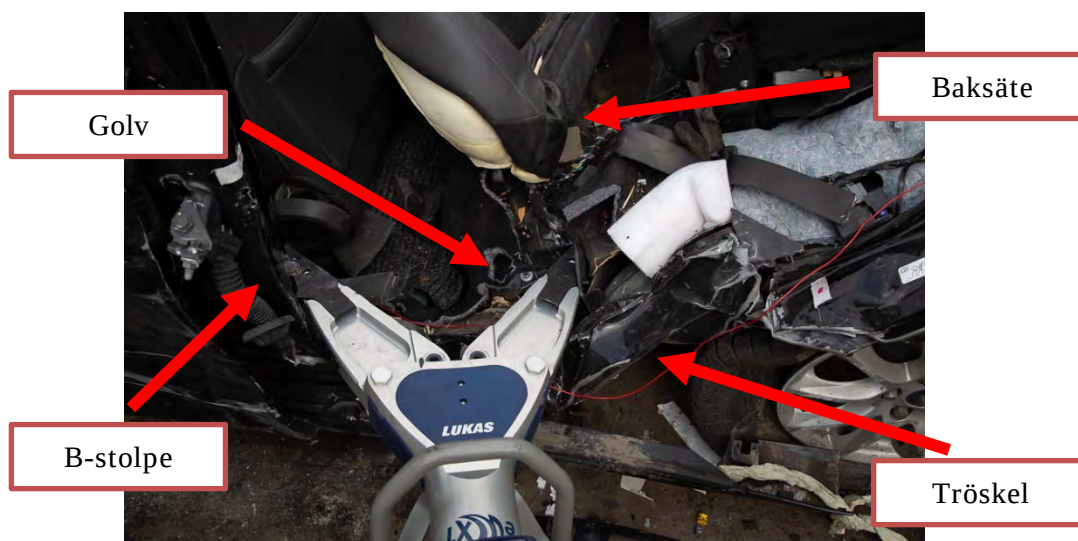
Figur 37. Uppvikt golv samt tryck innanför C-stolpen.

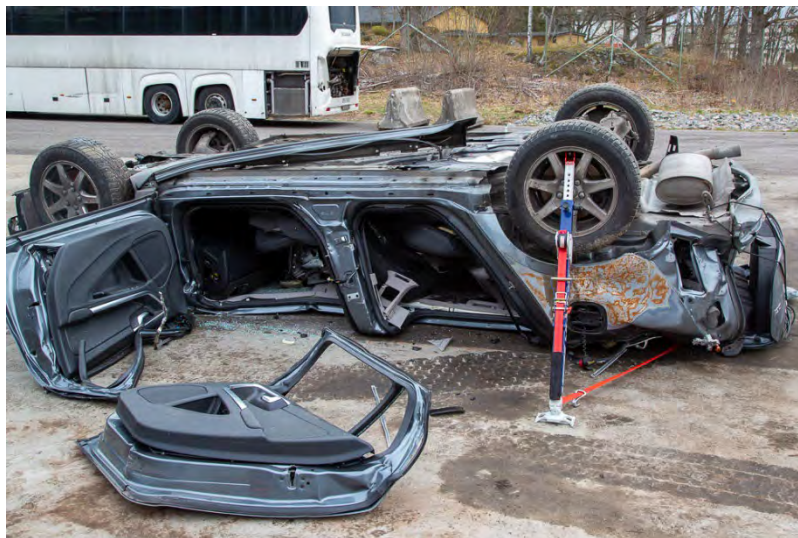
*Figur 38. Extrem deformation vid bil på tak.*

1. Deformationen redan vid måttliga hastigheter är mycket kraftig (Figur 38).
2. Moderna och gamla bilar blir lika deformerade.

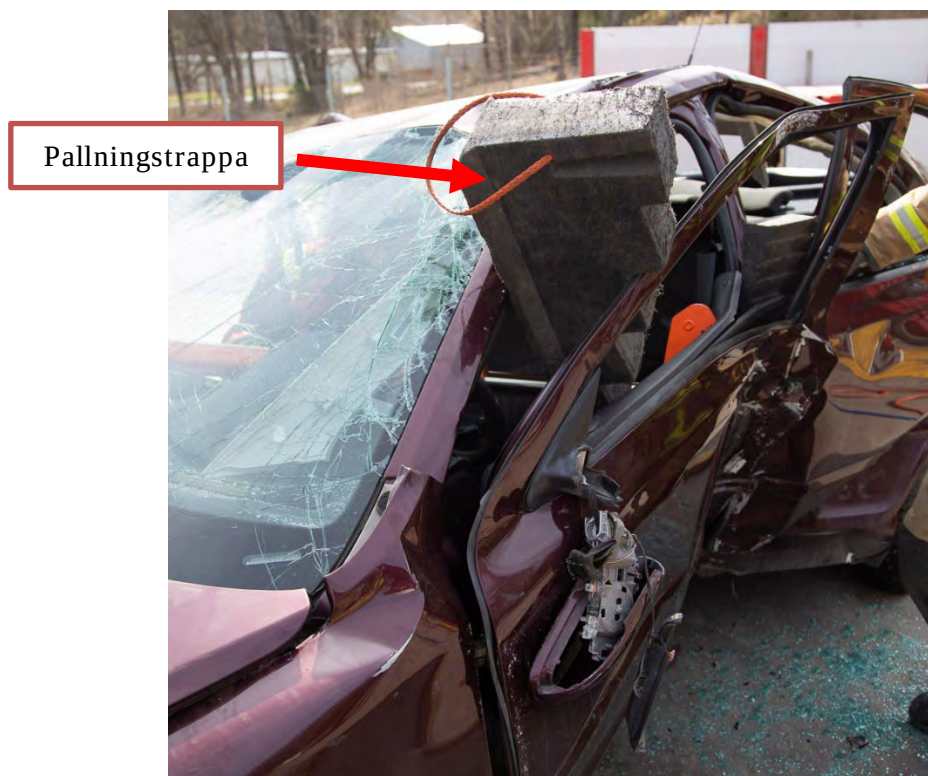
*Figur 43. Stabilisering som skydd mot återfjädring.*

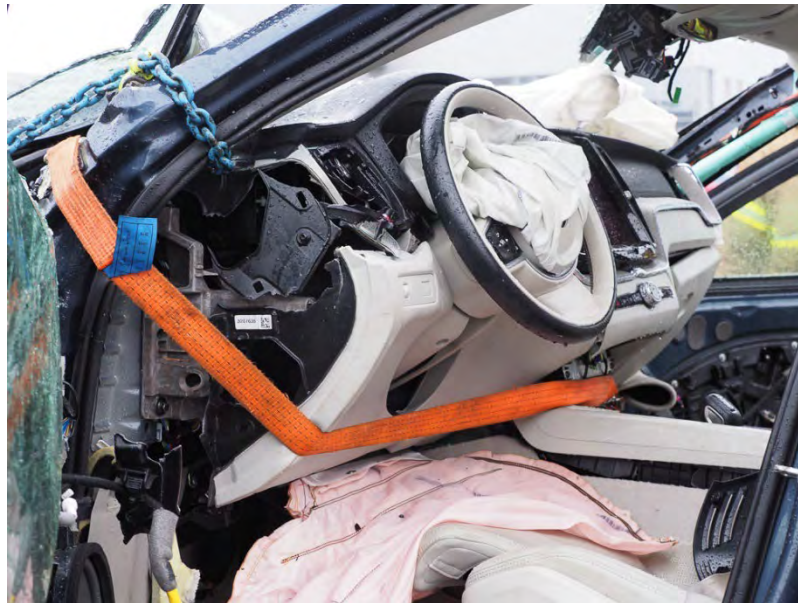
*Figur 49. Spännband kopplat för att säkra instrumentpanel. Kan även användas med hydraulverktyg.*

hydraulverktyg. Klipp A-stolparna, öppna framdörrarna. Gör en visuell kontroll om instrumentpanelen behöver säkras med spännband (Figur 49). Koppla kättingar för drag på ena eller båda sidorna med minst en kätting i A-stolpes nederkant och mothåll i C- eller D-stolparna. Dra ut, och släpp tillbaka någon centimeter för att avlasta kättingarna. Klipp i mån av tid resterande tak och gör ett uttag. (Figur 48). Kättingarna får inte kopplas i rattbalken då denna riskerar att brista och att delar skjuter i väg (Figur 50).

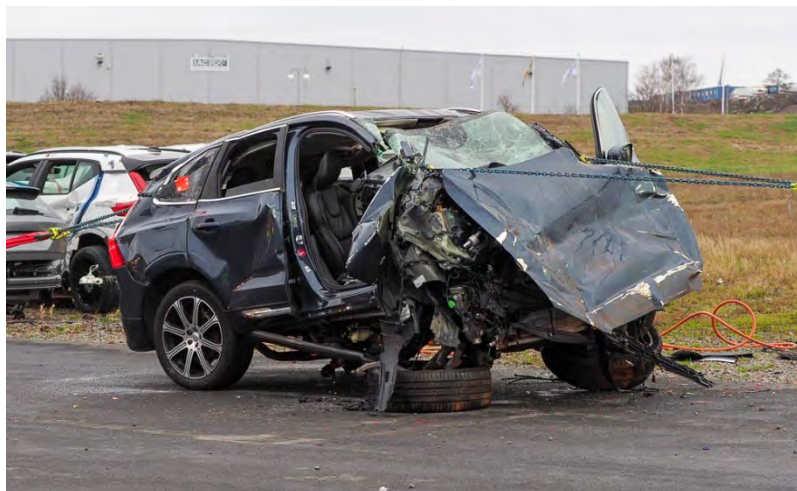
*Figur 51. Kättingar kopplade för drag i A- och D-stolpar.*

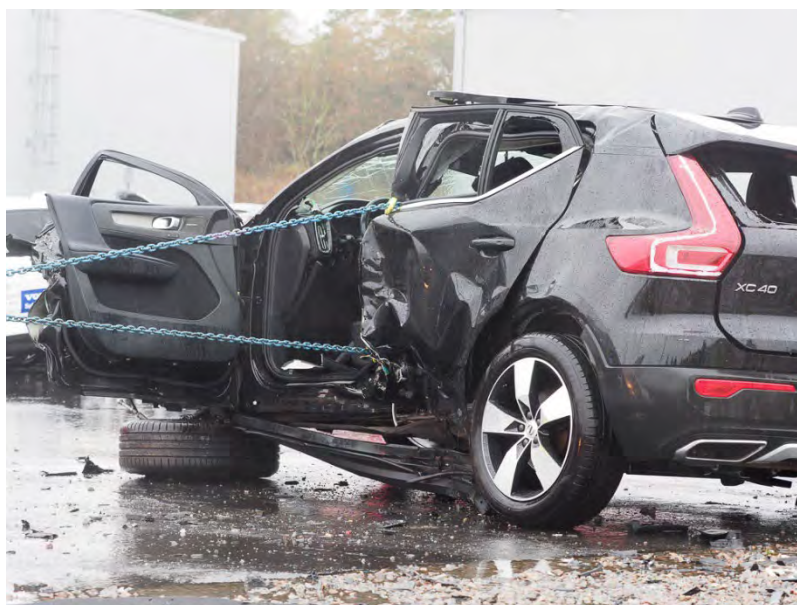
Figur 54. Högt och lågt drag med kätting.

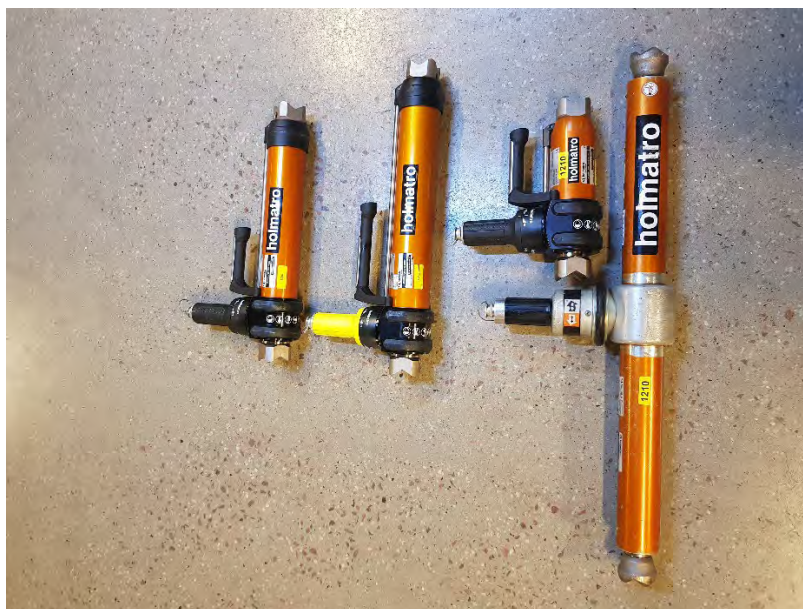
*Figur 61. Bändare i olika längder.*

kan skapa. För att kunna genomföra metod för frontalkollision krävs i de flesta fall två korta bändare, och för att kunna genomföra metod för sidokollision krävs i de flesta fall tillgång till två långa bändare.

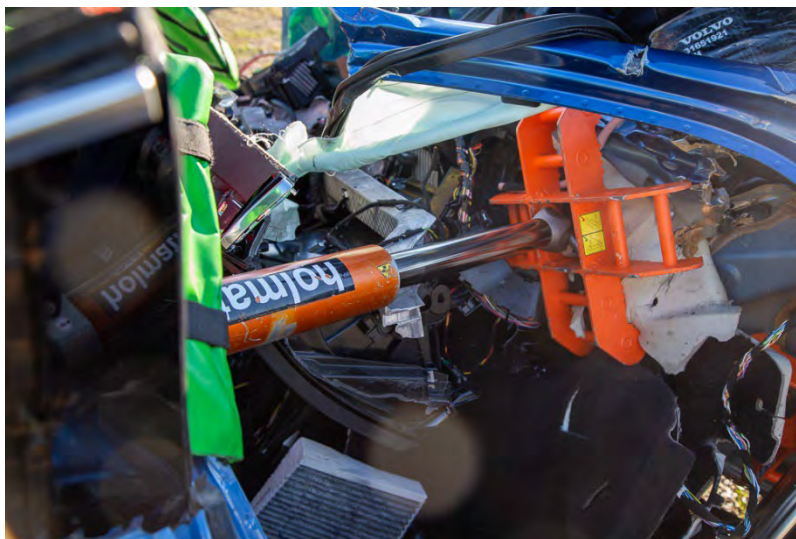
*Figur 62. Test med kors-stöd.*

någon form av fäste hittas, vilket ofta snabbt tappas igen vid ökat tryck eller förändrad vinkel. Tester har gjorts med mätningar av vinkel för att kunna bestämma när kors-stöd börjar glida men utan samstämmiga resultat. Mot ett baksäte fungerar det bra, och mot andra punkter som exempelvis en dörrsida fungerar den ungefär som traditionella mothållsplattor. På grund av ovanstående rekommenderas inte kors-stöd.

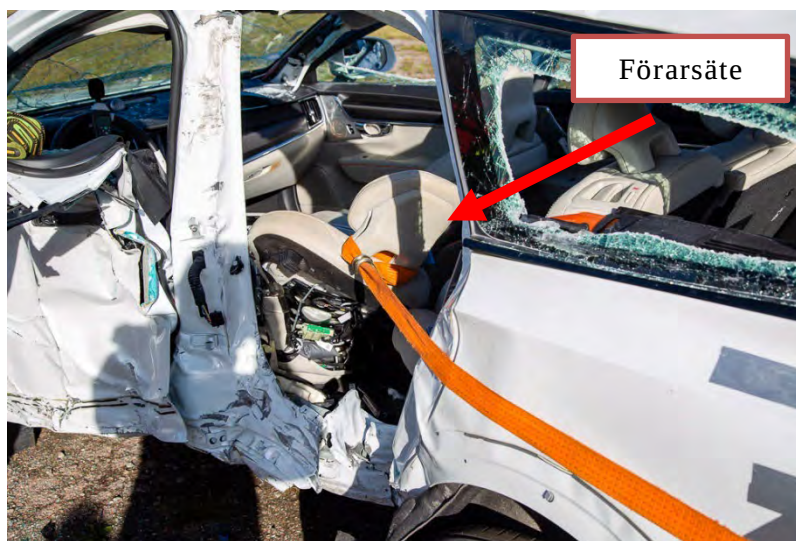
Figur 64. Spännband för att dra ned ryggstöd.
